Hochwasser und Wasser- schäden

MIG-WDF Technologie

Hochwasserkatastrophe Stadt Münster – Kinderhaus im Juli 2014

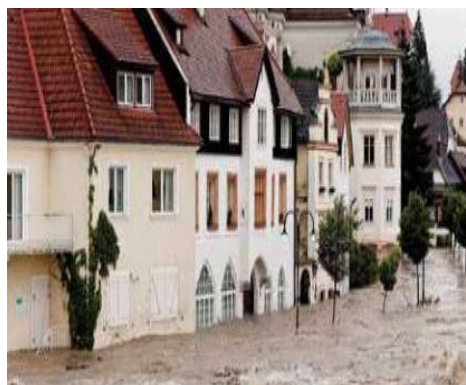
Fassade mit Außenputzsystem Mauerwerk salzbelastet

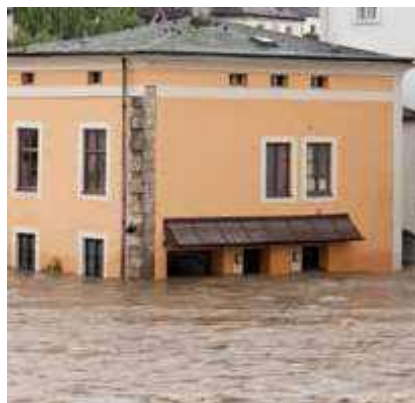
keine Sicherung der Tragfähigkeit notwendig, Bauwerksabdichtung herstellen, Wärmeschutz prüfen. Ggf. Perimeterdämmplatten anbringen Drainage legen Arbeitsraumverfüllung mit Drainmaterial

Gebäude sichern, Arbeitsraum freilegen Prüfung Grundwassersituation Schalung erstellen, Bewehrung nach statischen Erfordernissen einbauen Betonieren z. B. mit Füllbeton, falls Schalung nicht erforderlich oder nicht möglich, ggf. Sicherung der Wände durch Spritzbeton Wenn

- Gebäude sichern, Arbeitsraum freilegen
- Prüfung Grundwassersituation
- Schalung erstellen, Bewehrung nach statischen Erfordernissen einbauen
- Betonieren
- Falls Schalung nicht erforderlich oder nicht möglich, ggf. Sicherung der Wände durch Spritzbeton
- Wenn keine Sicherung der Tragfähigkeit notwendig, Bauwerksabdichtung herstellen Wärmeschutz prüfen
- Ggf. Perimeterdämmplatten anbringen
- Drainage legen
- Arbeitsraumverfüllung mit Drainmaterial

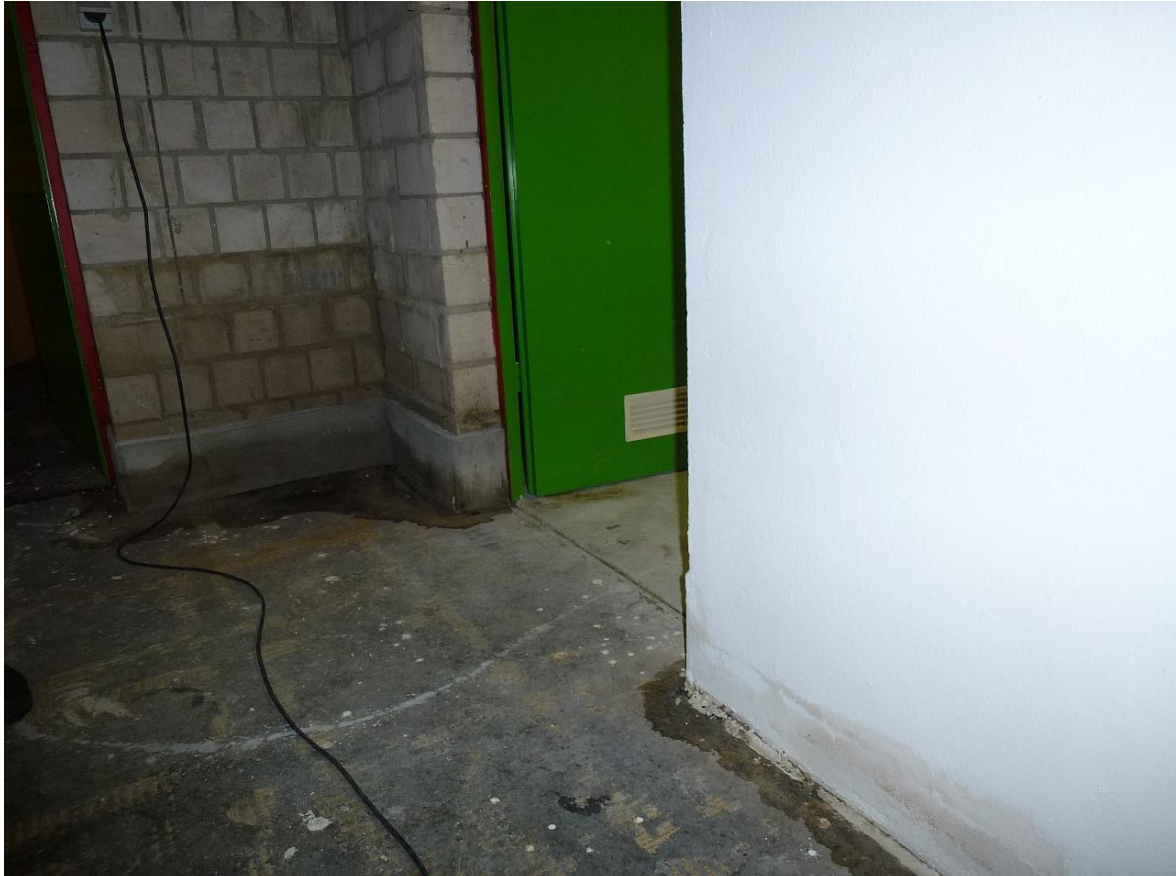
Praxisbeispiel:

Links: Wand aus Kalksandstein ca. 60 cm Hochwasser geflutet, feucht und Schimmelansätze

Rechts: MIG-WDF Technologie mit MIG-ESP Interior Anstrich → trocken und sauber !
